СТАНОВАЊЕ РОМА У СРБИЈИ: СТАЊЕ И ИЗАЗОВИ

ЕНЕРГЕТСКЕ КАРАКТЕРИСТИКЕ РОМСКИХ КУЋА

Љиљана Ђукановић*, Душан Игњатовић**

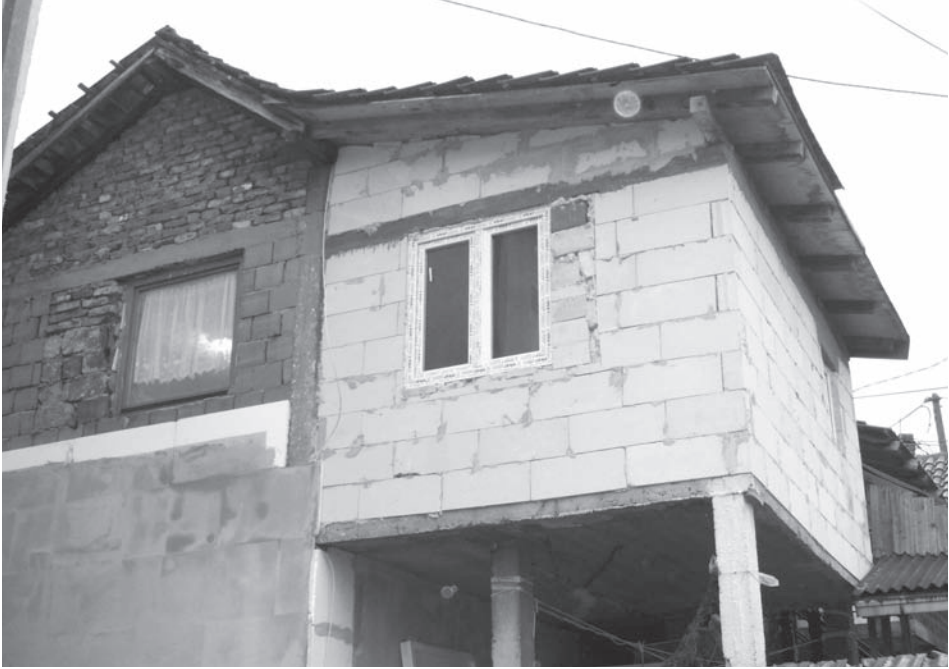
Слика 1. Типична градња ромских кућа (Фото Љ. Ђукановић и Д. Игњатовић)

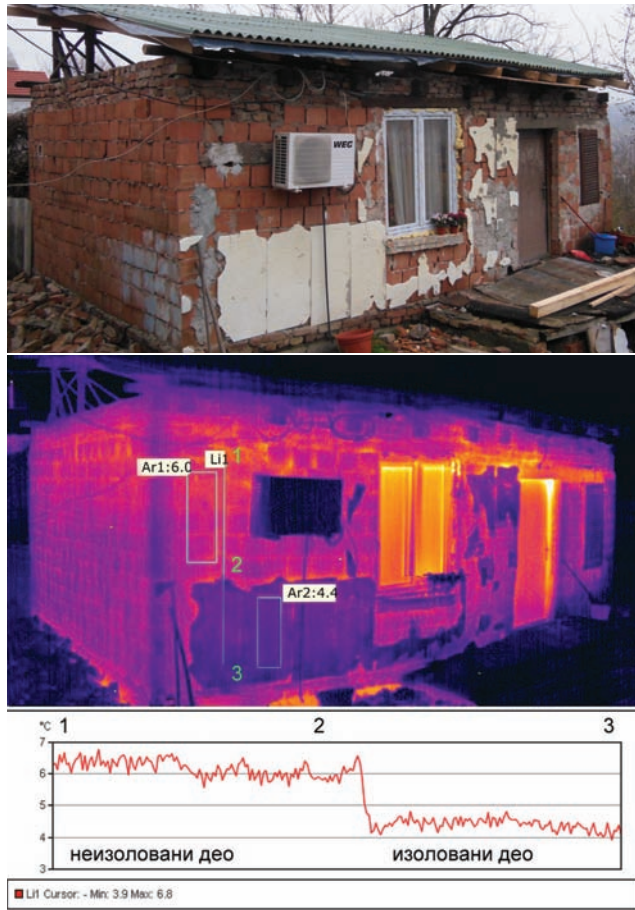
Пример 3

Кућа је, као што је то често случај, у фази „континуиране“ градње која прати логику задовољавања структурног минимума где ни једна од фаза није довршена, нити комплетирана. Кров је у скорије време реновиран, обновљена је дрвена конструкција и постављен покривач, међутим, тиме је решена примарна функција одвођења атмосферичке, али тавански простор није термички изолован, нити је одвојен од спољашњег простора, иако у непосредном окружењу има расположивог материјала за извођење забатних и калканских зидова. Са становишта термичких перформанси посматрана зграда има карактеристике које су типичне за масивне зидане конструкције без спољашње термоизолације.

Коефицијент пролаза топлоте зида није константан и варира у секторима на којима се спорадично јавља термоизолациони слој у виду плоча од експандираног полистирена дебљине 2 cm (прорачунска вредност $U=0,964 \text{ W/m}^2\text{K}$) преко доминантног неизолованог зида ($U=1,821 \text{ W/m}^2\text{K}$), до неизолованих армирано-бетонских елемената ($U=3,584 \text{ W/m}^2\text{K}$).¹⁵ Перформансе зида дуж назначеног правца на термограму (Li1) варирају значајније него што је то прорачунски дефинисано уз температуру разлику између изолованог дела (површина Ag_1) и неизолованог (површина Ag_2) од просечних $1,5 \text{ }^\circ\text{C}$ (прорачунска разлика износи свега $0,5 \text{ }^\circ\text{C}$), што указује на релативно лош квалитет гитер блокова, односно неодговарајућу технологију зидања (заптивеност спојница) и резултира повећаним губицима топлоте. Интересантна је и зона фасадног зида у

Слика 4. Пример 3: снимак фасаде, термограм и графикон температурног читавања. (Снимци ЈБ. Ђукановић и Д. Игњатовић)

којој долази до промене материјала са гитер блока на опеку, где се могу уочити повећани губици топлоте настали као последица промене запреминске масе материјала, односно повећаног притиска на део зида од гитер блокова, што за резултат има отвореније спојнице.

Фасадна столарија се састоји од ПВЦ прозора доброг квалитета чија је уградња извршена заптивањем монтажне спојнице полиуретанском пеном чиме су редуковани непосредни губици на споју са фасадним зидом, међутим услед лошег квалитета зидања они се јављају у већој мери у зони удаљенијој од саме спојнице. Дрвена улазна врата немају одговарајуће изолационе карактеристике што уз неадекватну уградњу резултира повећаним губицима, како у самој структури врата на месту споја довратника и крила, тако и на месту повезивања довратника за фасадним зидом. Услед примене армираног бетона као надвратне греде ови губици су још израженији.
